OBIEKT: Muzeum Ziemi PAN „Biały Pałac” budynek „A” – Aleja Na Skarpie nr 20/26 Kategoria budynku IX, rejestr zabytków nr A-337 (działka nr ew. 20 z obrębu 5-06-01)	
TEMAT PRACY: PROJEKT BUDOWLANY REMONTU DACHU I INSTALACJI ODGROMOWEJ	Umowa nr DN.12.V/2020
	opracowanie nr 1- NZ/07/20

**MUZEUM ZIEMI PAN - „ BIAŁY PAŁACYK” BUDYNEK „A”
Warszawa, Al. Na Skarpie 20/26**

PROJEKT BUDOWLANY REMONTU DACHU I INSTALACJI ODGROMOWEJ

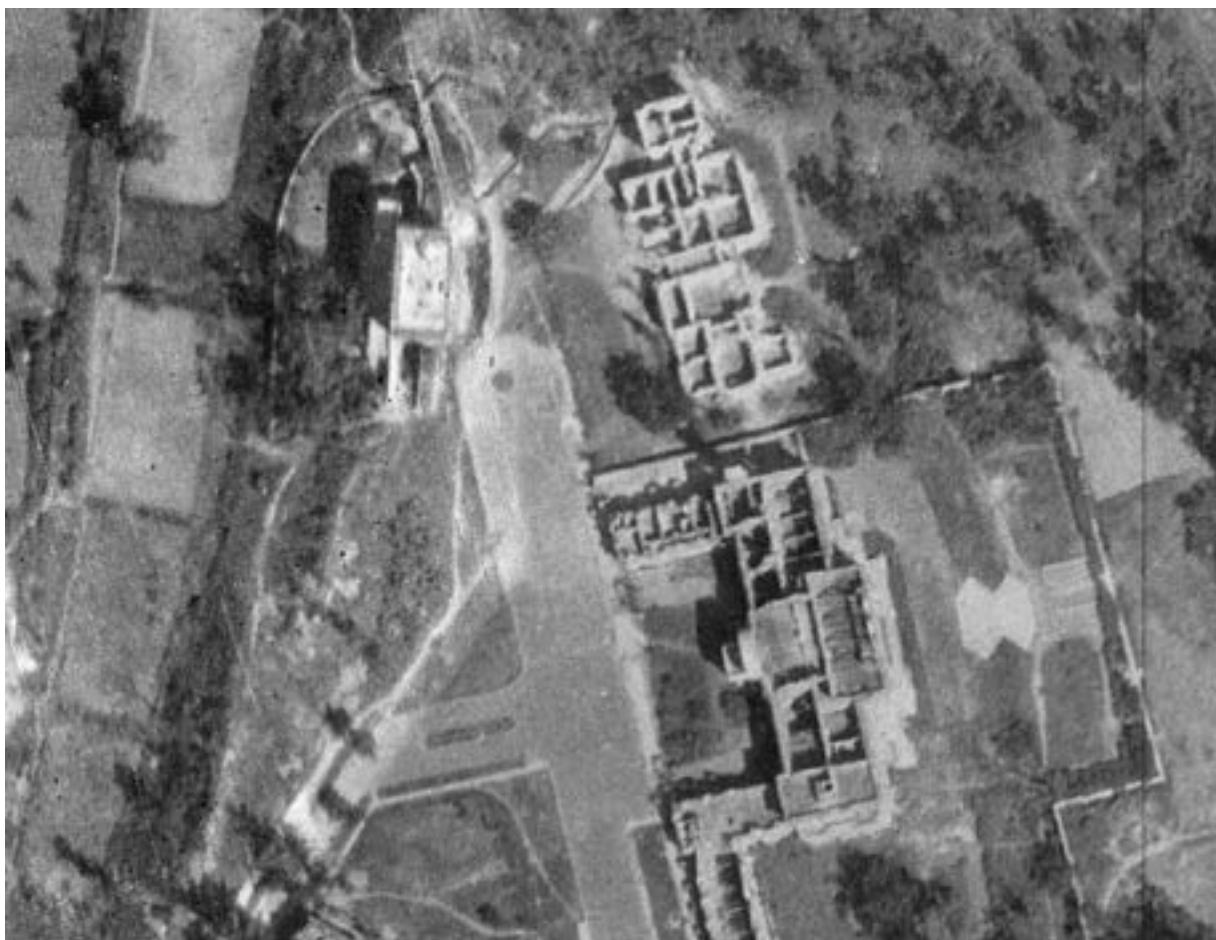
Budynek został całkowicie zniszczony w czasie II wojny światowej (fot. nr 1). W trakcie odbudowy w latach 50-tych zastosowano niepalne stropy ceramiczne. W budynku nie stwierdzono spękań i odkształceń stropów, które świadczyłyby o niedostatecznej nośności wykonanej konstrukcji.

Fot. 1 - rok 1945: zdjęcie lotnicze zabudowy Alei Na Skarpie

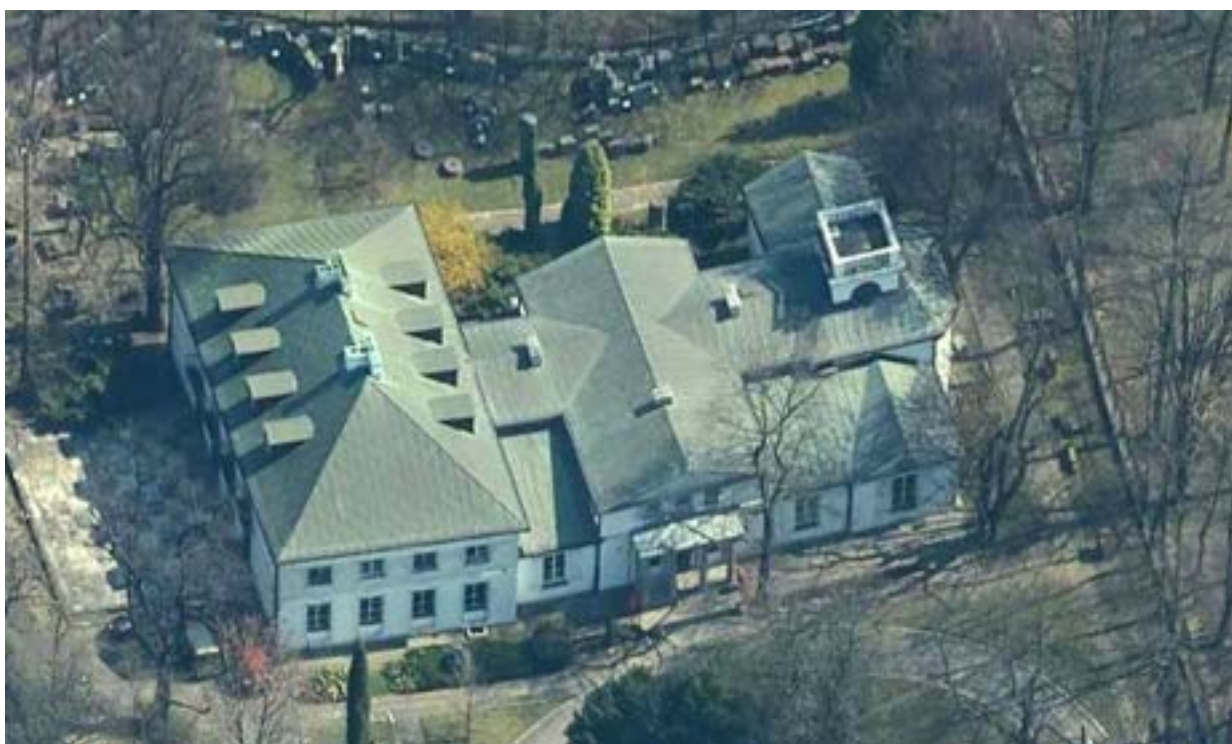
Fot. 2. Widok dachów obiektu, stan aktualny

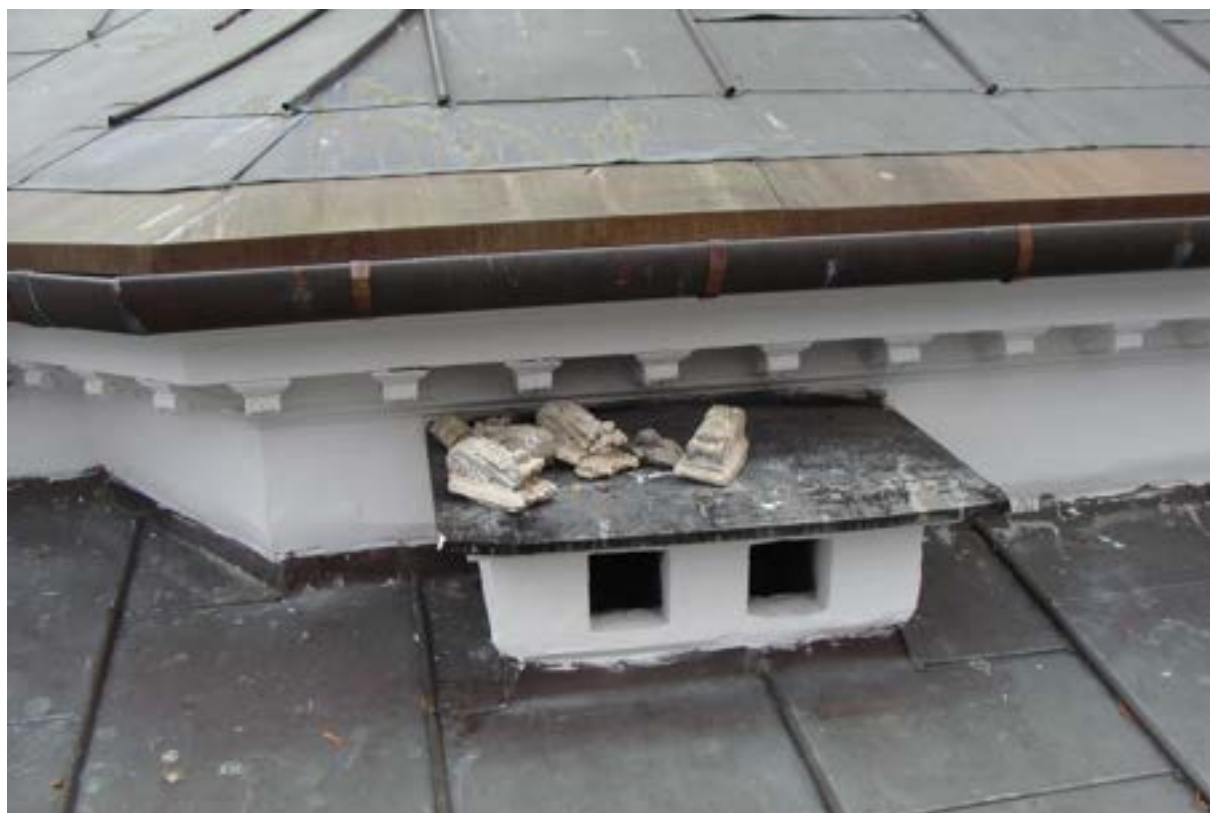
Towarzyszącym zakresem remontu dachów i obróbek blacharskich jest remont gzymsów wieńczących budynek. W projekcie odtwarzanego wystroju architektonicznego uwzględniono detale sztukatorskie typu kroksztynek z liściem akantu, oraz detal z „wolimi oczkami” nawet w partiach niewidocznych z poziomu terenu. Ozdobne kroksztyнки, wole oczka oraz kostki są odlewami z zaprawy cementowo-wapiennej, mocowanymi z wykorzystaniem kotew z drutu stalowego, materiału korodującego przy styku z wapnem (fot. nr 11, 12).

Fot. 11. Zniszczenia elementów sztukatorskich (kroksztynki) gzymsu wieńczącego

W trakcie remontu sprawdzić stan zamocowania wszystkich detali gzymsów. Elementy już odspojone zdjąć i zamocować razem z elementami uzupełnianymi. Pracę i mocowanie wykonać zgodnie z programem konserwatorskim. Brakujące elementy odtwarzać w formach zdjętych z zachowanych detali. Remontem należy objąć również tralki belwederku.

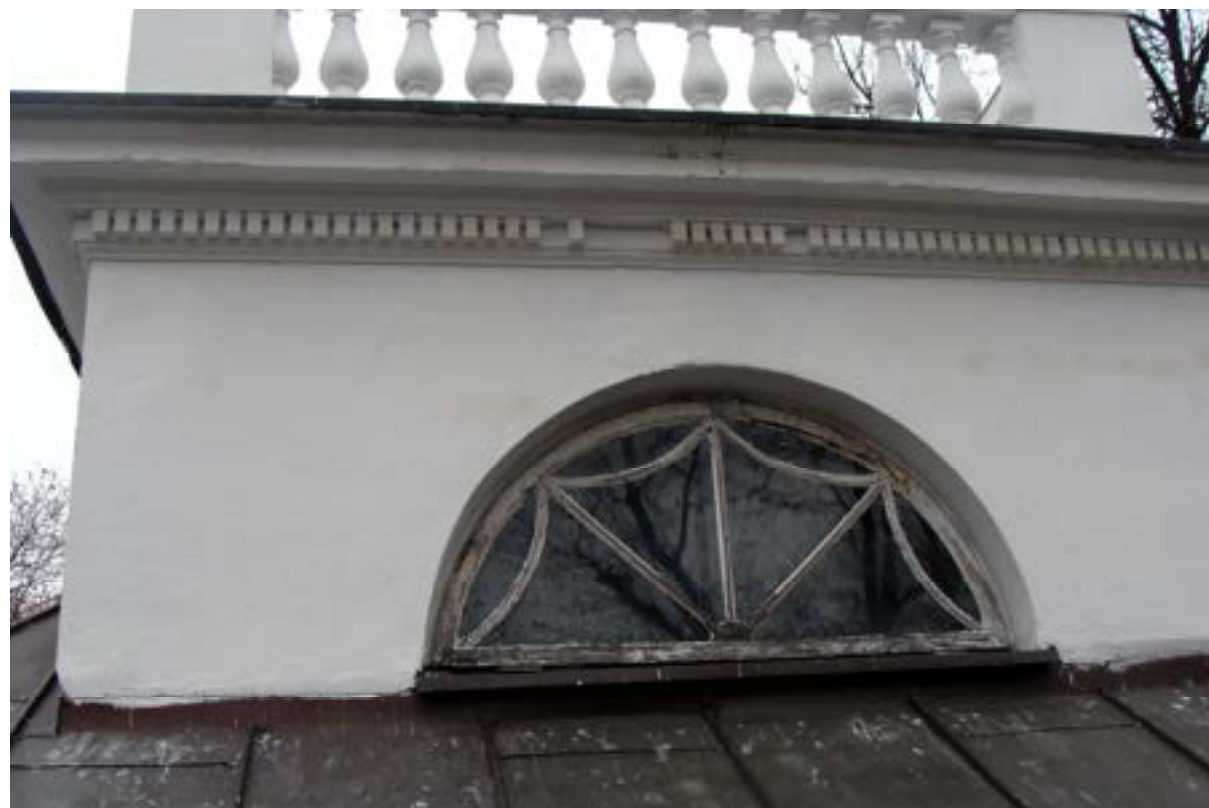
Fot. 12. Uszkodzenia gzymsu wieńczącego „belwederek”

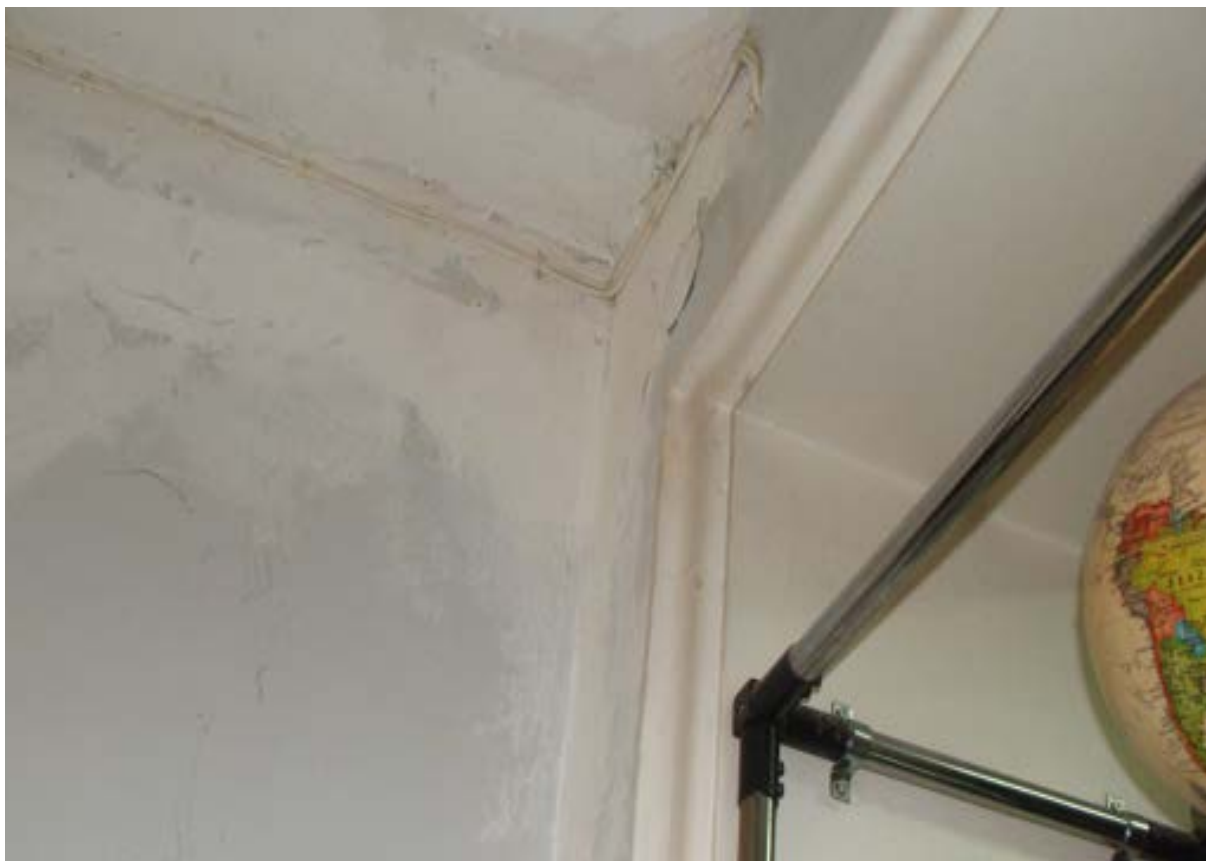
W okresie odbudowy obiektu brak było odpowiednich materiałów dla izolacji termicznej. Stropy nad pomieszczeniami użytkowymi pokryto płytami wióro-cementowymi (supremą). Materiał ten ma znikomą izolacyjność termiczną i jest bardzo ciężki. Dodatkowo, suprema łatwo chłonie wilgoć atmosferyczną, stając się mokrym kompresem na stropach. Efekty są zauważalne we wnętrzach muzealnych – patrz fotografie nr 13 oraz nr 14.

Fot. 13. Sala ekspozycyjna. Zniszczenia efektem nieszczelności dachu i przemarzania stropu

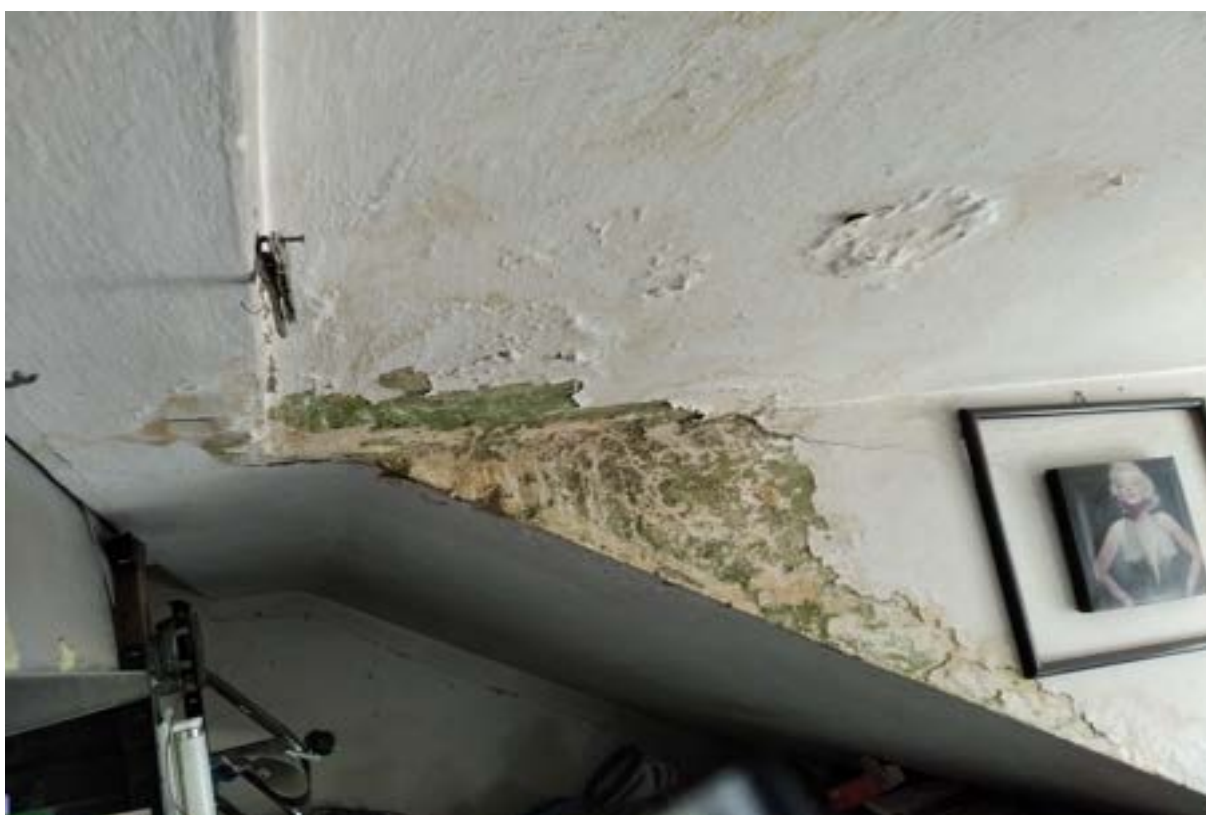
Fot. 14. Zawilgocenie ścian i sufitu wnętrza lukarny w pracowni muzealnej

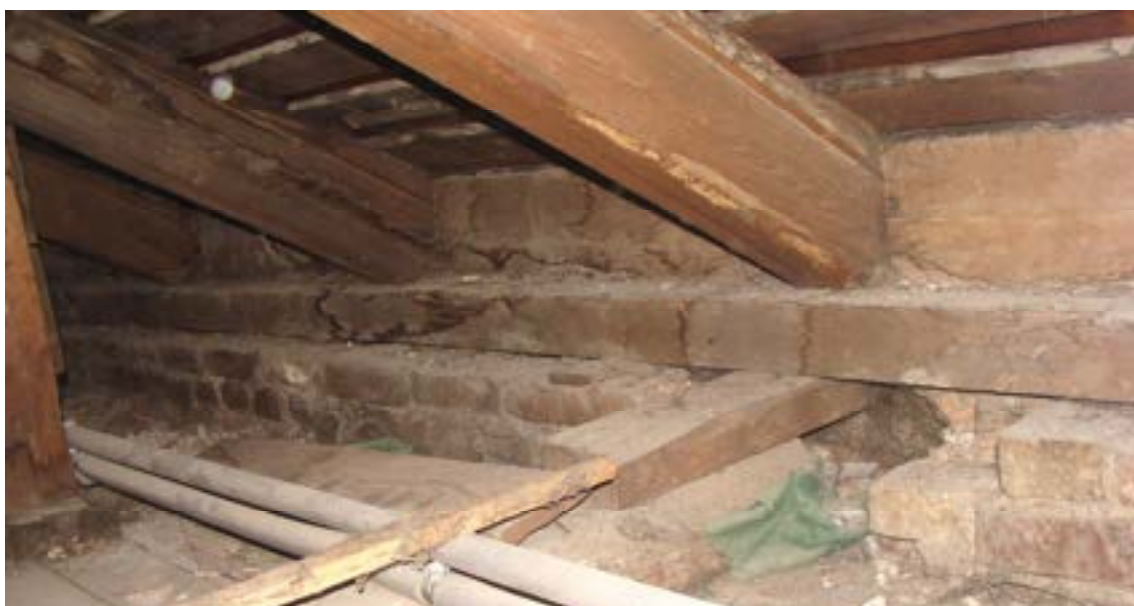
- Dach nad częścią piętrową budynku o spadku połaci 40%. Powierzchnia 270m²
- Poddasze użytkowe, wnętrza doświetlone lukarnami.
- Więźba dachowa ukryta w ścianach działowych.
- Elementy konstrukcji dachu stan zadowalający, z wyjątkiem lukarn.
- Deskowanie zawilgocone – do wymiany
- Lukarny – niedostateczna izolacja termiczna, nieszczelność pokrycia
- Rynny i rury spustowe do wymiany

Fot. 15. Fragment więźby – część dolna

- Dokonać przeglądu elementów więźby – miejsca osłabione wzmocnić poprzez wymianę fragmentów lub dwustronne nadbitcie desek.
- W celu wentylowania połaci dachowej wykonać nadbitki krokwi z łat 6x4cm.

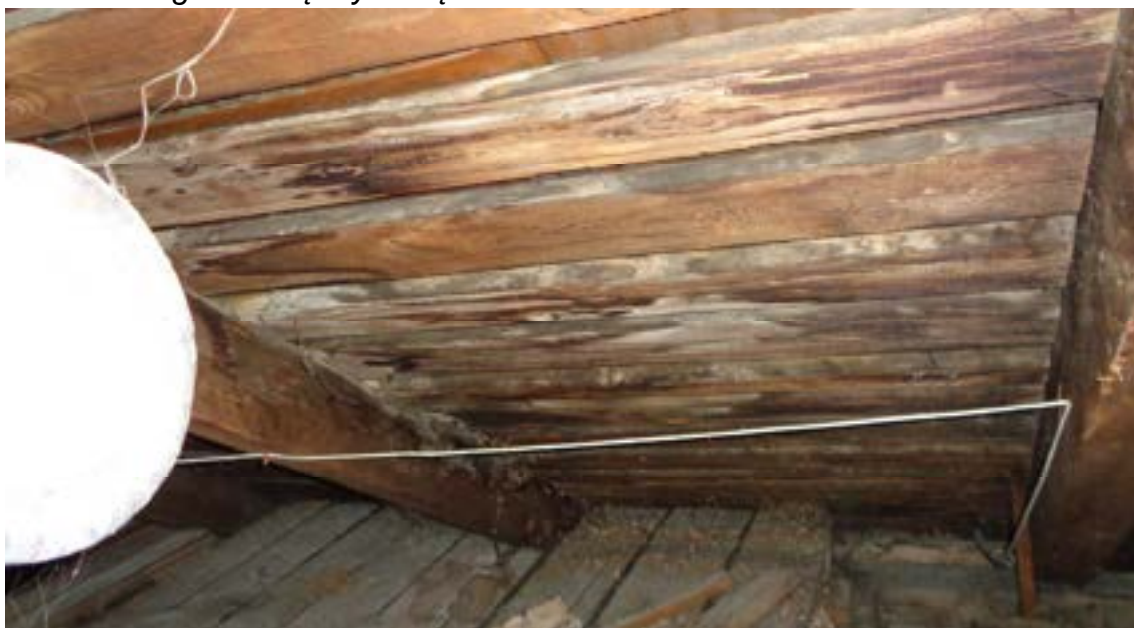
Fot. 16. Zawilgocenia poszycia dachu nad lukarną

- Rozbiórka pokrycia dachowego wraz z deskowaniem. Uwaga: drewno zagrzybione należy wywieźć bezpośrednio po rozbiórce.
- Demontaż lukarn
- Demontaż istniejącej instalacji odgromowej.

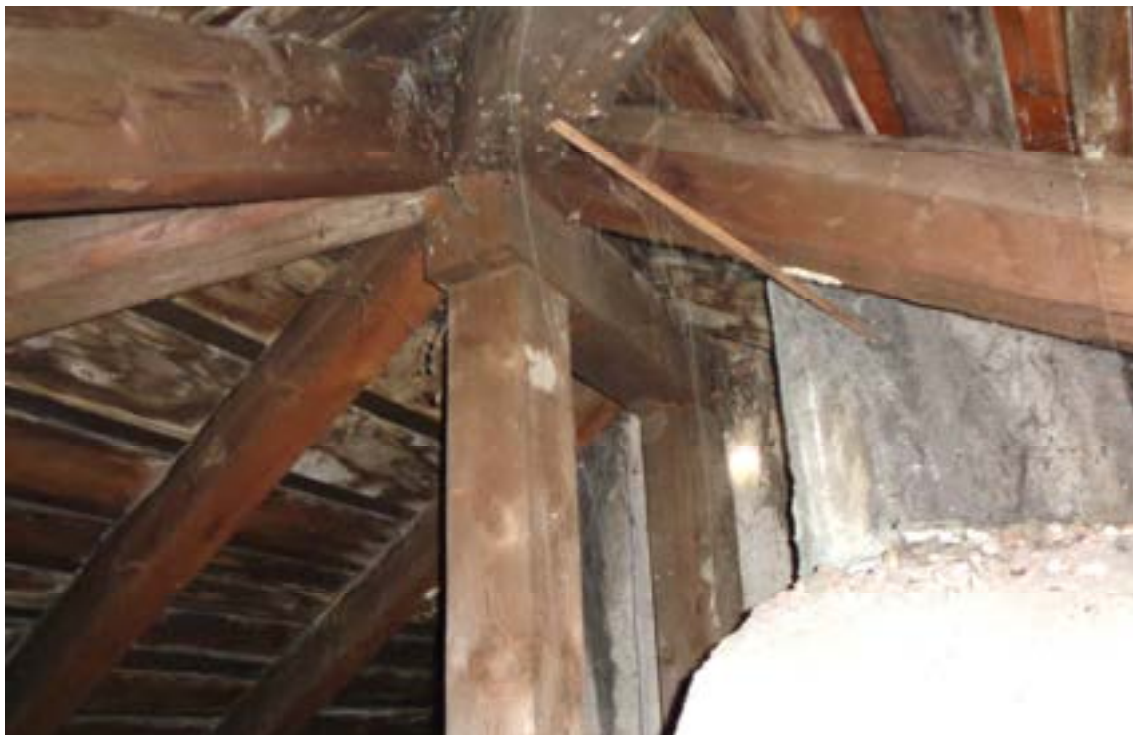
Fot. 17. Fragment więźby – widoczna płatek kalenicowa i zawilgocenia deskowania

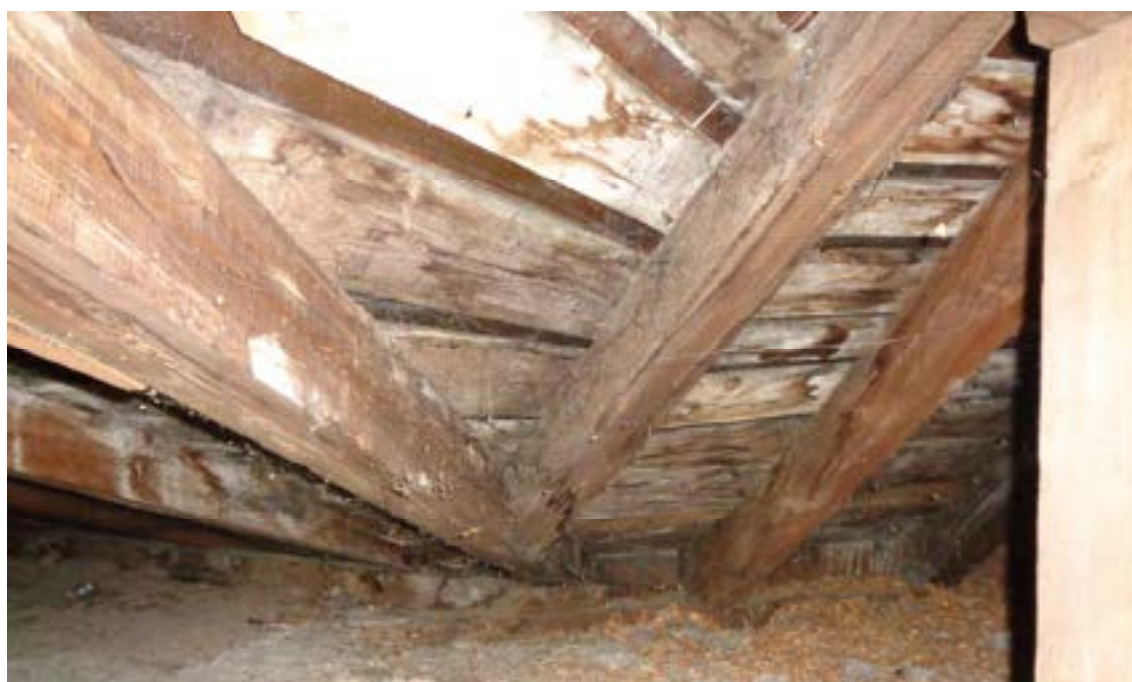
Fot. 18. Połączenie dachów D i E

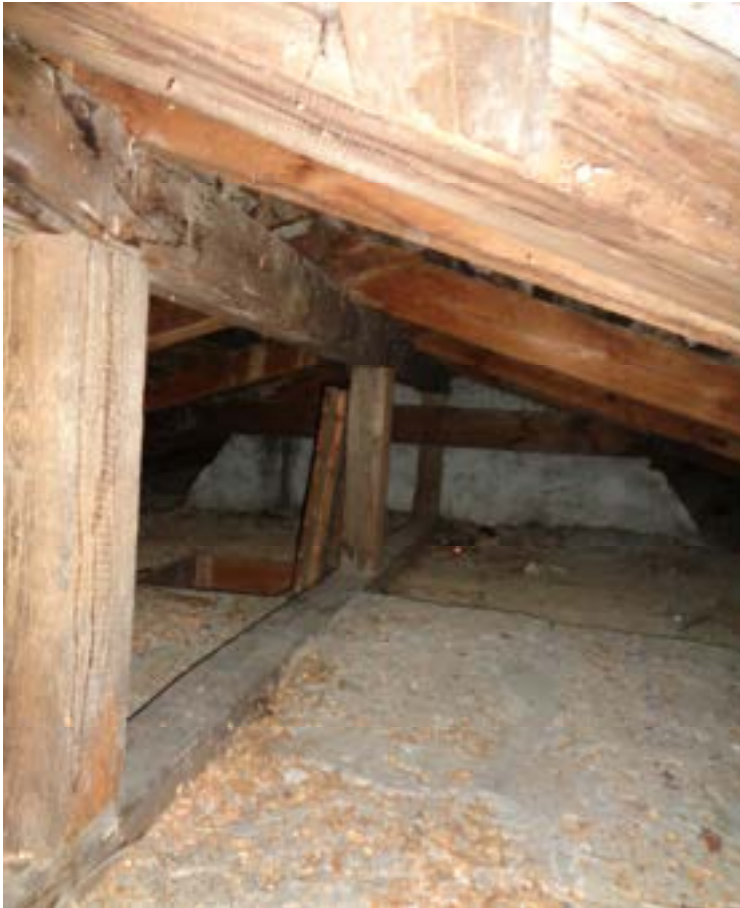
- Dach nad częścią piętrową budynku o spadku połaci 33% - powierzchnia 2x 23m²
- Poddasze nieużytkowe
- Więźba dachowa kleszczowo płatwiowa – płatew kalenicowa.
- Elementy konstrukcji dachu - stan zadowolający, z wyjątkiem fragmentu płatwi kalenicowej – dach D..
- Deskowanie zawilgocone – do wymiany
- Brak izolacji termicznej
- Rynny i rury spustowe do wymiany

*Fot. 19. Dach D –
widoczne zniszczenie
fragmentu krokwi
kalkinowej*

- Dokonać przeglądu elementów więźby – miejsca osłabione wzmocnić poprzez wymianę fragmentów lub dwustronne nadbitcie desek.
- W celu wentylowania połaci dachowej wykonać nadbitki krokwi z łąt 6x4cm.

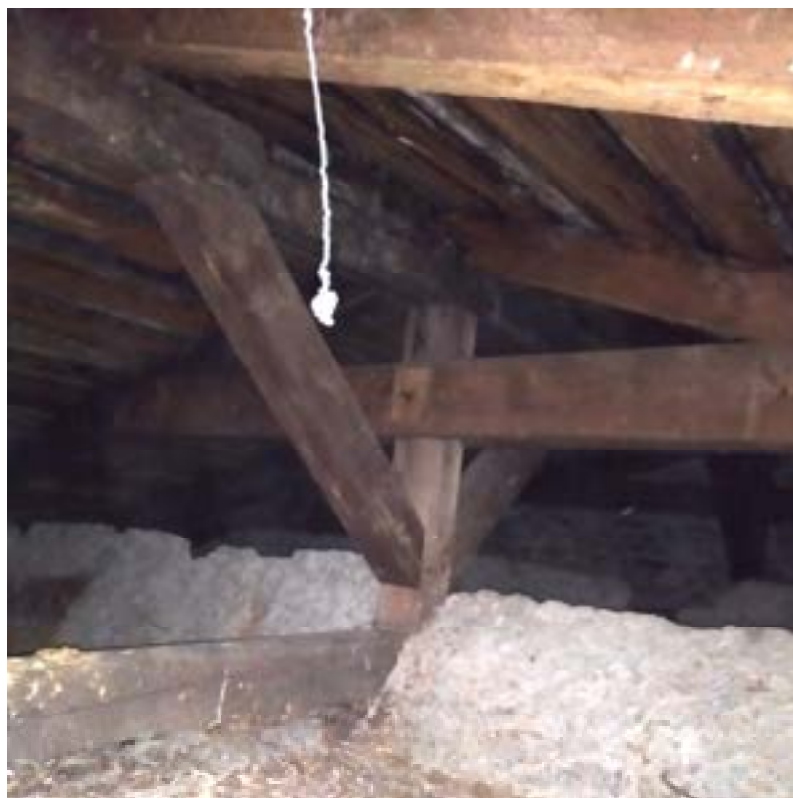
- Dach nad częścią piętrową budynku o spadku połaci 33% - powierzchnia 145 m²
- Poddasze nieużytkowe
- Więźba dachowa kleszczowo płatwiowa – płatew kalenicowa..
- Elementy konstrukcji dachu - stan dość dobry
- Deskowanie zawilgocone – do wymiany
- Izolacja termiczna stropu z płyt wiórowo-cementowych typu suprema. Izolacja zniszczona, nie spełniająca obowiązujących warunków termicznych.
- Rynny i rury spustowe do wymiany

Fot. 20. Dach C – widoczne zawilgocenia deskowania oraz otulinę belek z płyty wiórowo cementowej

- Demontaż rynny i obróbek blacharskich gzymsu i kominów.
- Usunięcie płyt wiórowo-cementowych
- Elementy konstrukcji dachu oczyścić, następnie przeprowadzić dezynfekcję preparatami przeznaczonymi do zwalczania pleśni metodą trzykrotnego smarowania lub oprysku. Dla zwalczania grzybów stosować preparaty o następujących właściwościach:

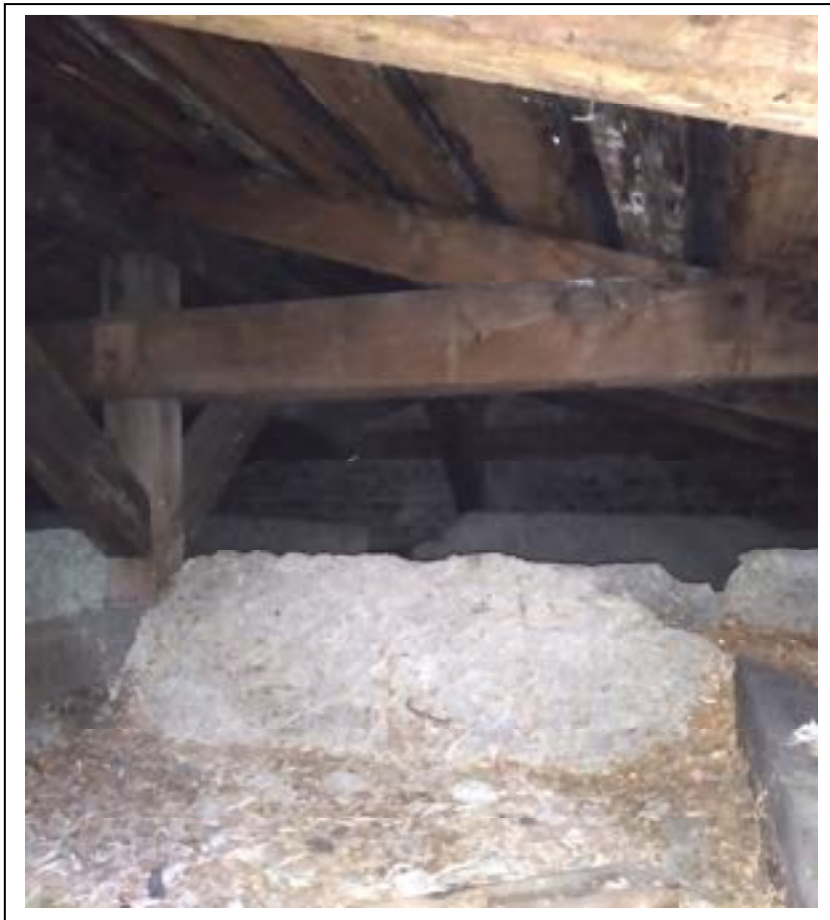
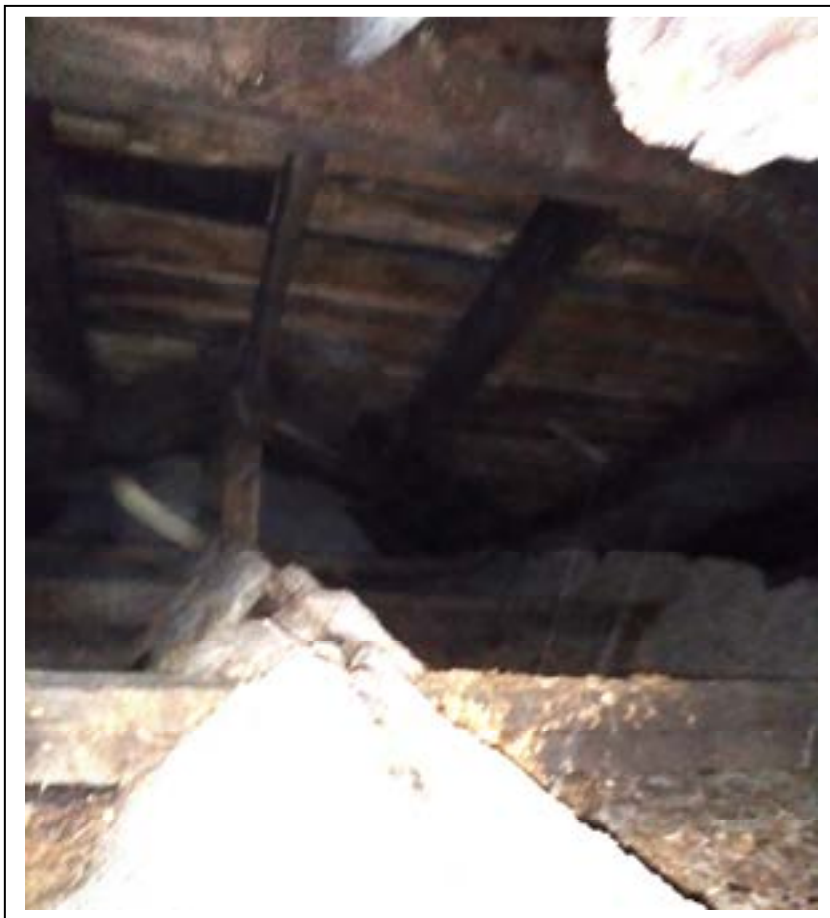
*Fot. 21 i 22. Dach C
– widoczne
zawilgocenia
deskowania oraz
otulinę belek z płyty
wiórowo*

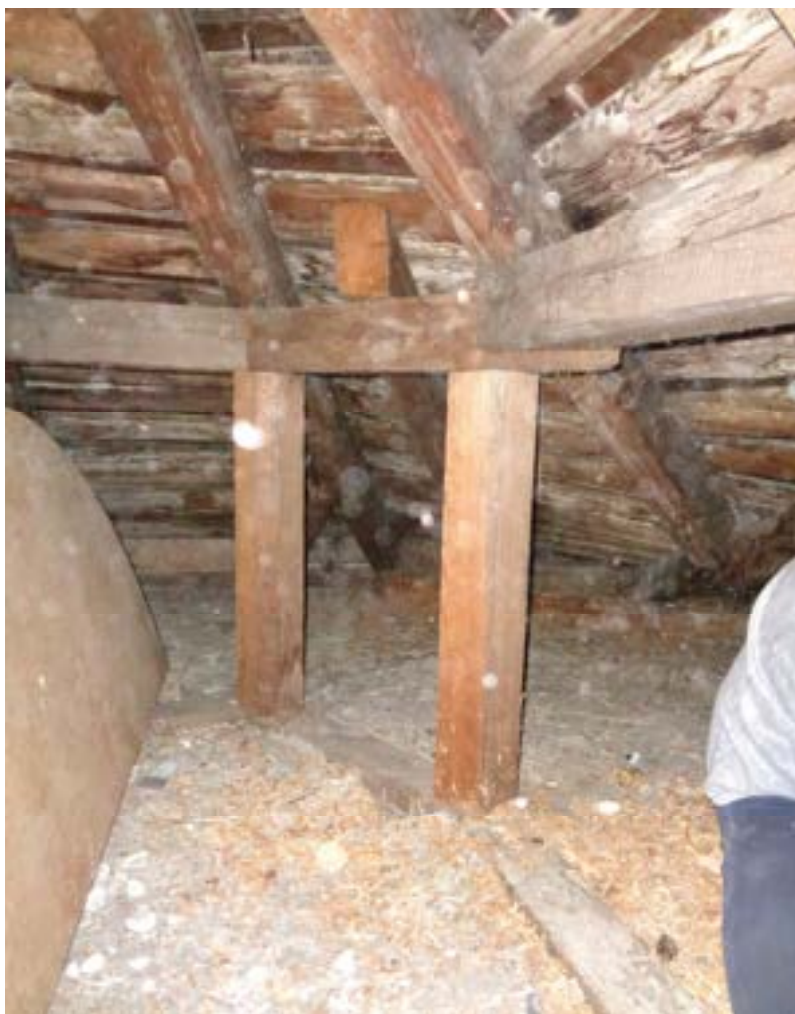
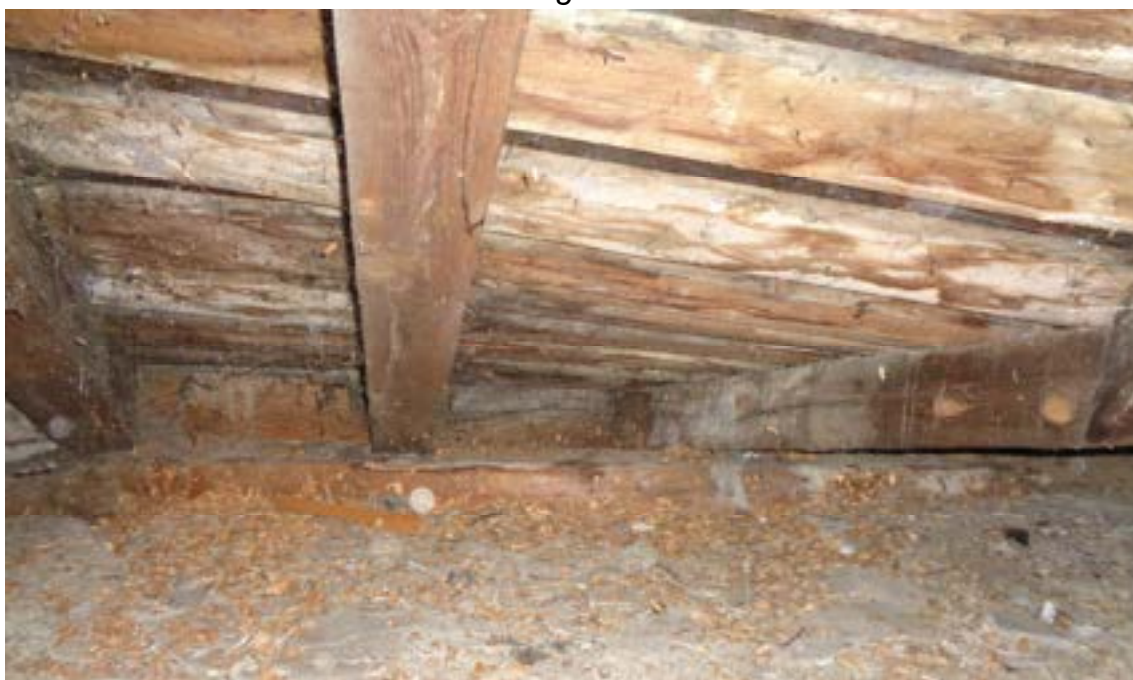
- Dach nad częścią piętrową budynku o spadku połaci 70% pulpitowy, na rzucie ośmioboku. Powierzchnia 46 m²
- Poddasze nieużytkowe
- Więźba dachowa słupowo - płatwiowa
- Elementy konstrukcji dachu – zawilgocenie krokwi na styku z deskowaniem, słupy i płatwie stan dobry.
- Deskowanie zawilgocone – do wymiany
- Brak izolacji termicznej
- Rynny i rury spustowe do wymiany

Fot. 23 i 24.. Dach E – widoczne zawilgocenia deskowania

- Rozbiórka pokrycia dachowego wraz z deskowaniem. Uwaga: drewno zagrzybione należy wywieźć bezpośrednio po rozbiórce
- Demontaż istniejącej instalacji odgromowej.

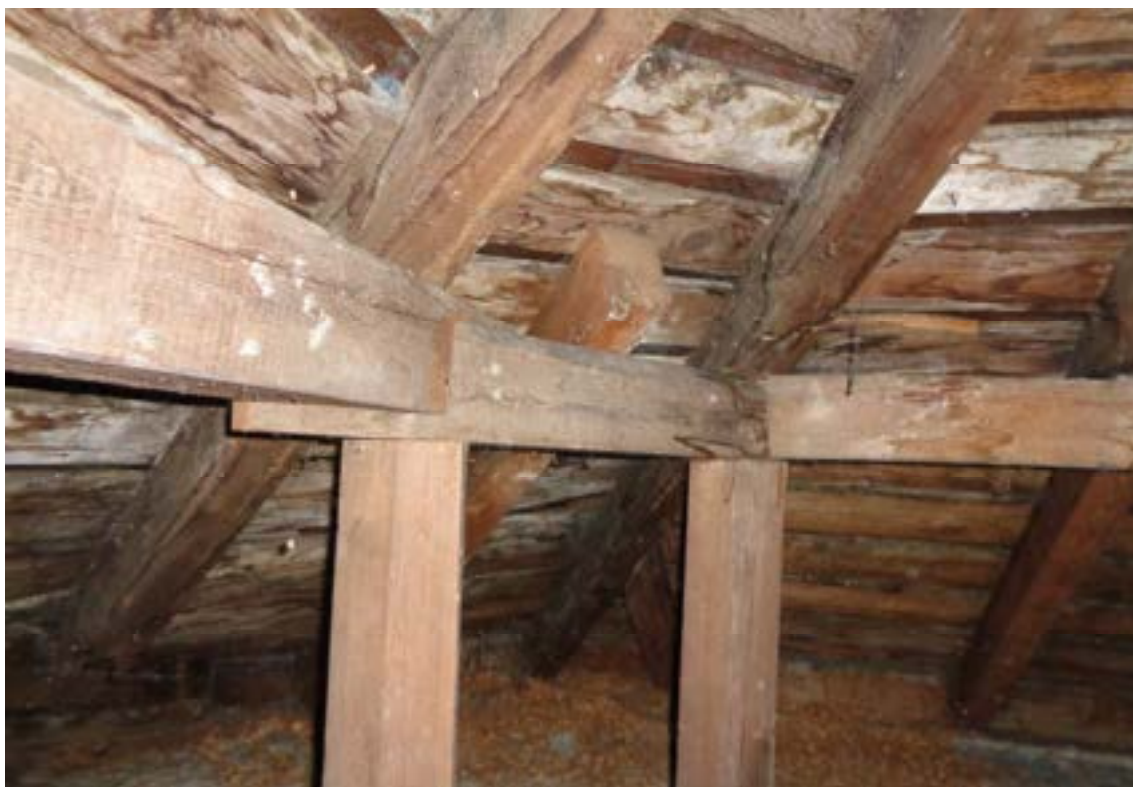
Fot. 25. Dach E – widoczne zawilgocenia deskowania

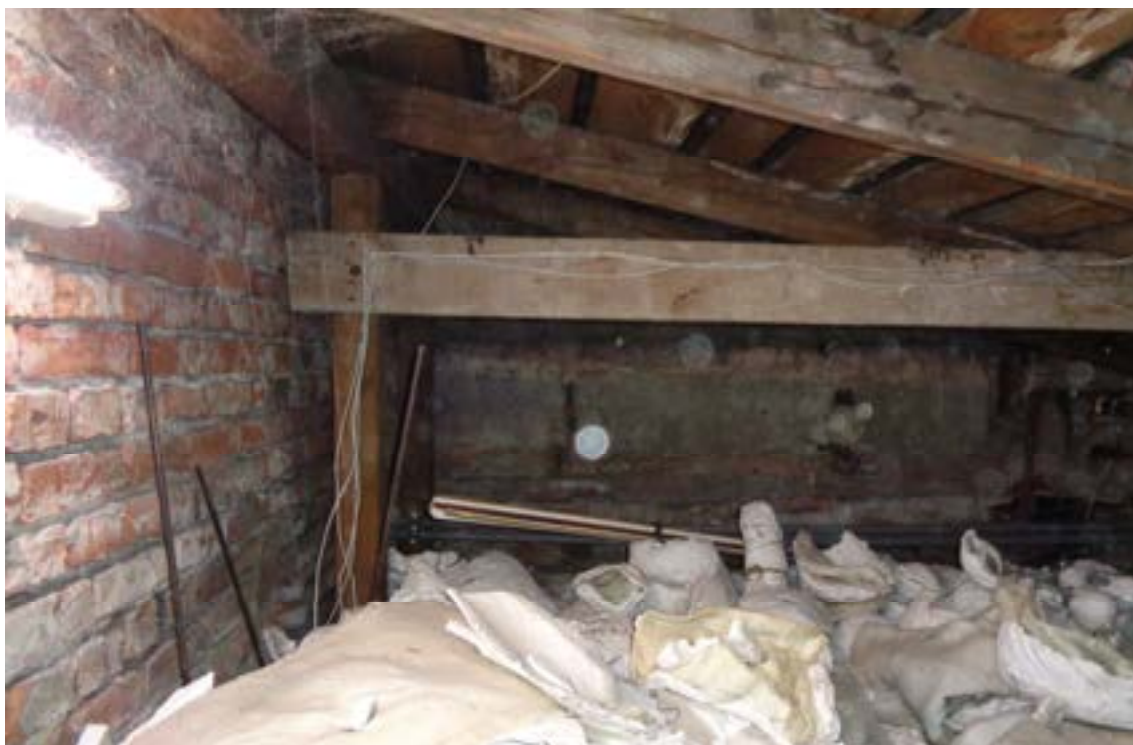
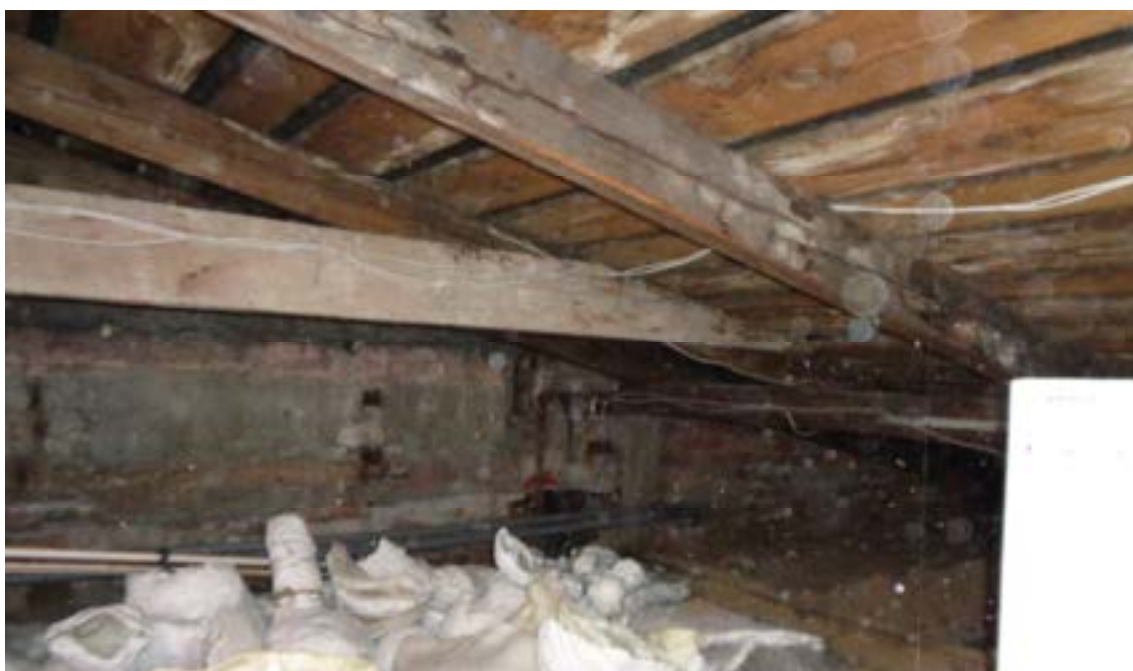
- Dachy nad częścią parterową budynku pulpitowe o spadkach połaci 18% powierzchnia 33 m² + 43 m²
- Poddasza nieużytkowe, K – niedostępne – przyjęto przez analogię jak G.
- Konstrukcja kleszczowo-płatwiowa, uproszczona.
- Elementy konstrukcji dachu – stan zadowolający
- Deskowanie zawilgocone - do wymiany
- Rynny i rury spustowe do wymiany

Fot. 27 i 28. Dach G – zawilgocenia deskowania i krokwi

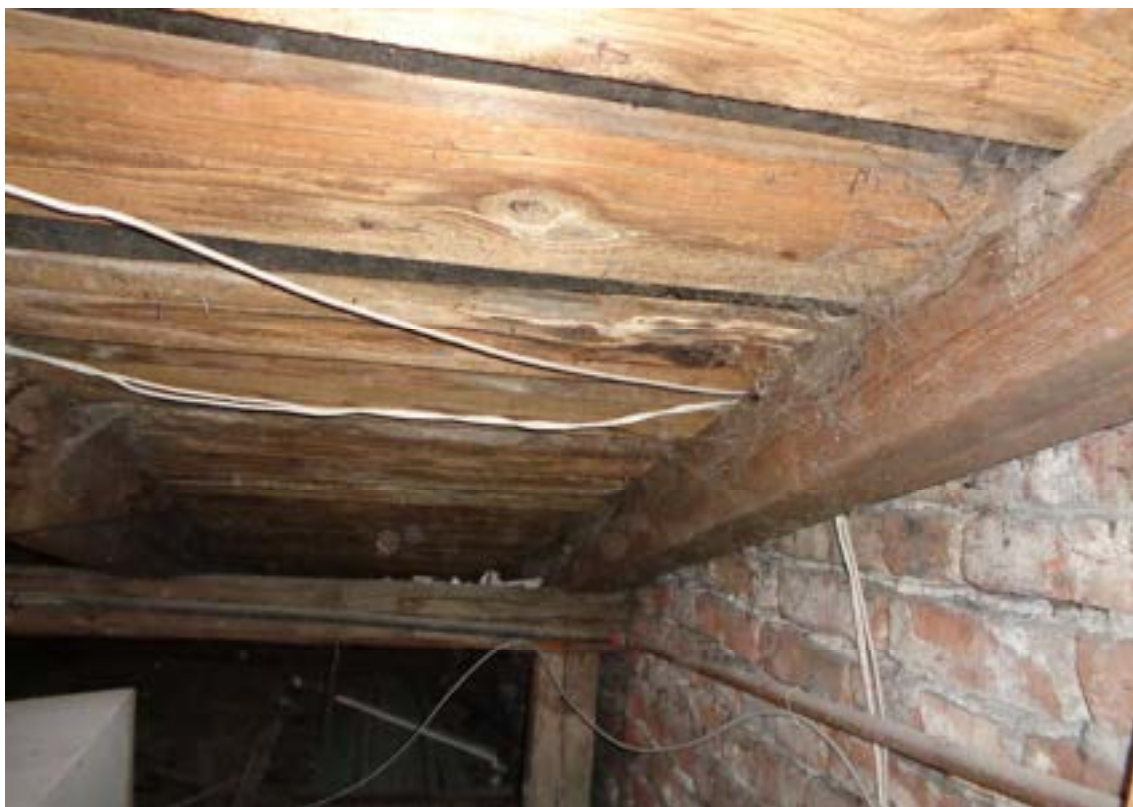
Fot. 29. Dach G – zawilgocenia deskowania i krokwi
